DADOS DO VEÍCULO

Nº LAUDO: ██████████ QUILOMETRAGEM: 78773 KM
 Nº CHASSI: ██████████████████ COR: BRANCA
 Nº MOTOR: ██████████ COMBUSTIVEL: DIESEL
 PLACA: ██████████ ANO FABRICAÇÃO: 2015
 MARCA: I ANO MODELO: 2015
 MODELO: TOYOTA HILUX CD4X4 SRV SITUAÇÃO CHASSI: EM CIRCULAÇÃO

PARECER FINAL

CONFORME COM OBSERVAÇÃO

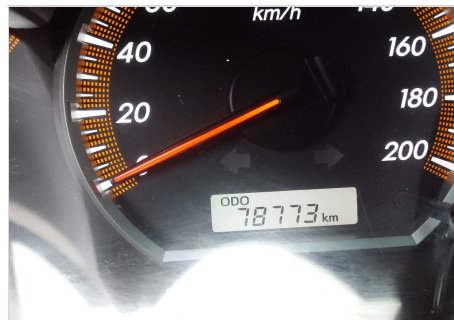
CRLV	NADA CONSTA
	PLACAS	NADA CONSTA
	VIDROS	NADA CONSTA
	CHASSI	NADA CONSTA
	MOTOR	NADA CONSTA - NÃO POSSUI INDÍCIOS/VESTÍGIOS DE ADULTERAÇÃO
	DATA DE PEÇAS	NADA CONSTA
	ETIQUETA DE IDENTIFICAÇÃO	QTD ETIQUETAS: 2
	CINTO DE SEGURANÇA	NADA CONSTA
	AIRBAG/ABS	OK - NÃO NOS RESPONSABILIZAMOS POR DEFEITO, FRAUDE OU FALTA DO EQUIPAMENTO NO SISTEMA DO AIR-BAG E ABS, A AVALIAÇÃO É REALIZADA APENAS VISUALMENTE ATRAVÉS DO PAINEL DE INSTRUMENTOS DO VEÍCULO.
	QUILOMETRAGEM	DIVERGÊNCIA KM - HODÔMETRO AVARIADO E KM COLETADO KM: 78773 CHECKAUTO: 205746 KM EM: 13/12/2017 E LAUDO: 78773 KM EM: 23/11/2019

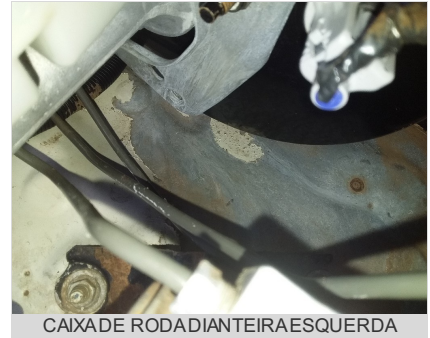
CAIXA DE RODA DIANTEIRA ESQUERDA

ESTRUTURA	ESTRUTURA - PARTE DIANTEIRA
ESTRUTURA - PARTE DIANTEIRA		
	PAINEL DIANTEIRO	OK
	TORRE DO AMORTECEDOR DIREITA	OK
	TORRE DO AMORTECEDOR ESQUERDA	OK
	LONGARINADIREITA	OK
	CAIXADE RODADIANTEIRADIREITA	OK
	LONGARINAESQUERDA	OK
	CAIXADE RODADIANTEIRAESQUERDA	REPARADO
	ALMADO PARA-CHOQUE	OK
	PAINEL CORTA-FOGO	OK
	OBSERVAÇÃO	
ESTRUTURA DO LADO ESQUERDO		
	COLUNADIANTEIRA	OK
	COLUNACENTRAL	OK
	COLUNATRASEIRA	OK
	CAIXADE AR	OK
	OBSERVAÇÃO	
ESTRUTURA - PARTE TRASEIRA		
	PAINEL TRASEIRO	OK
	CAIXADO ESTEPE	OK
	LONGARINA TRASEIRAESQUERDA	OK
	CAIXADE RODATRASEIRAESQUERDA	OK
	LONGARINA TRASEIRADIREITA	OK
	CAIXADE RODATRASEIRADIREITA	OK
	OBSERVAÇÃO	
ESTRUTURA DO LADO DIREITO		
	COLUNADIANTEIRA	OK
	COLUNATRASEIRA	OK
	COLUNACENTRAL	OK
	CAIXADE AR	OK
	OBSERVAÇÃO	
TETO		
	TETO	OK
ASSOALHO		
	ASSOALHO DO PORTAMALAS	OK
	ASSOALHO CENTRAL	OK

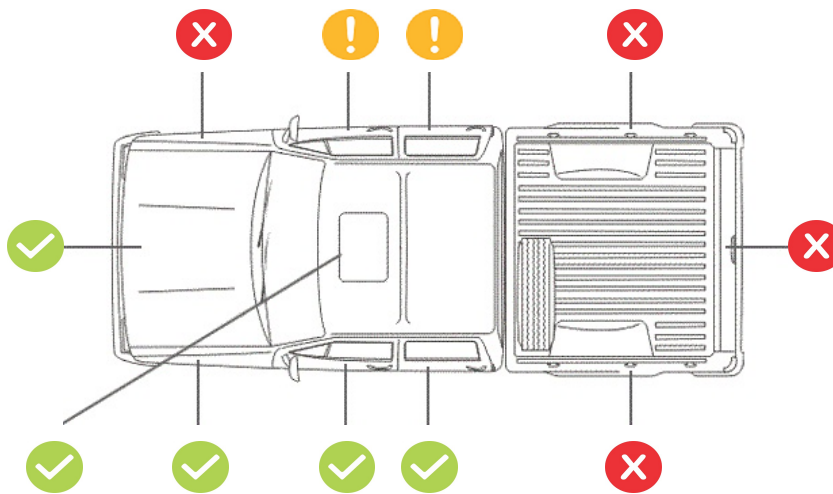
TESTE DE ESPESSURA DE PINTURA - COMPONENTES EXTERNOS

PINTURA	PEÇAS TRASEIRAS EM VERMELHO, MAIS DO QUE 50% DAS PEÇAS EM AMARELO OU VERMELHO
--	---------	---
