DADOS DO VEÍCULO

Nº LAUDO:	██████████	QUILOMETRAGEM:	82019 KM
Nº CHASSI:	██████████	COR:	BRANCA
Nº MOTOR:	██████████	COMBUSTIVEL:	ALCOOL/GASOLINA
PLACA:	██████████	ANO FABRICAÇÃO:	2011
MARCA:	GM	ANO MODELO:	2011
MODELO:	S10 ADVANTAGE S	SITUAÇÃO CHASSI:	EM CIRCULAÇÃO

PARECER FINAL

NÃO CONFORME

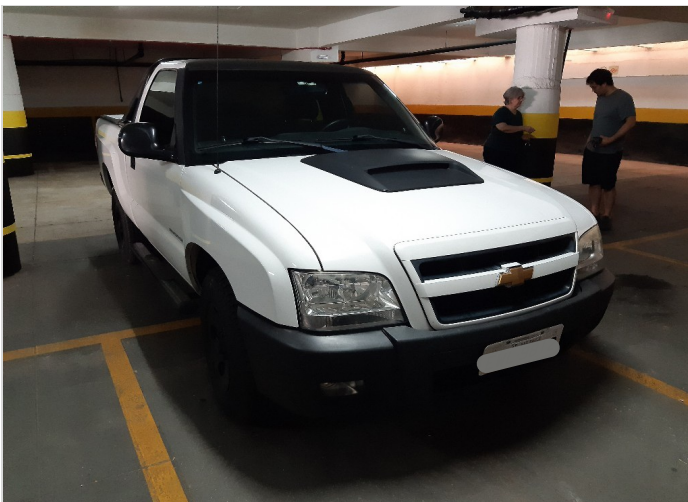
DIANTEIRAC/ LATERAL DIREITA

LATERAL DIREITA	
LATERAL	RISCO PROFUNDO
VIDRO VIGIA	OK
VIDRO TRASEIRO	OK
PORTA TRASEIRA	OK
VIDRO DIANTEIRO	OK
PORTA DIANTEIRA	OK
ESPELHO RETROVISOR	OK
PARA-LAMA	OK

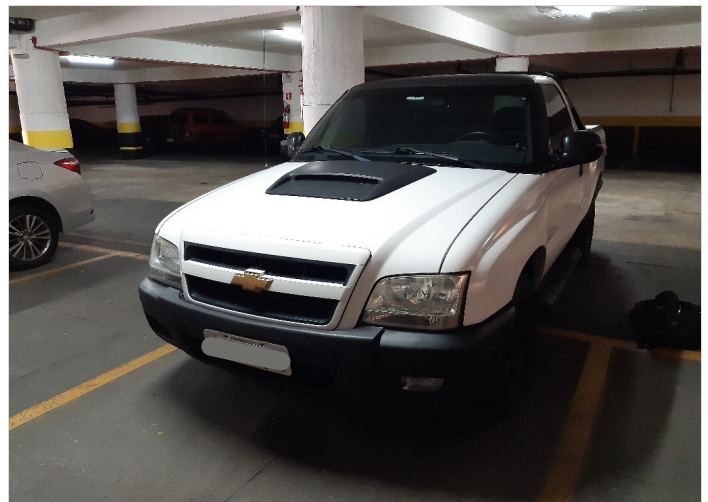
DIANTEIRAC/ LATERAL ESQUERDA

LATERAL ESQUERDA	
LATERAL	AMASSADO
VIDRO VIGIA	OK
VIDRO TRASEIRO	OK
PORTA TRASEIRA	OK
VIDRO DIANTEIRO	OK
PORTA DIANTEIRA	OK
ESPELHO RETROVISOR	OK
PARA-LAMA	RISCO PROFUNDO

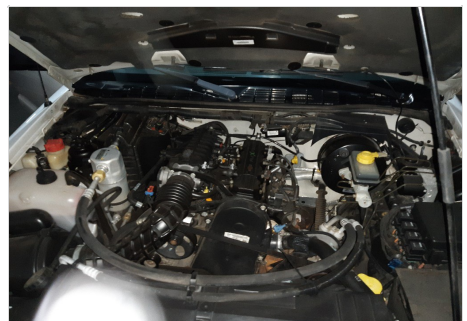
COMPARTIMENTO DO MOTOR

ACIONAMENTO DO MOTOR	
BATERIA	OK
NÍVEL DO ÓLEO	OK
PARTIDA / ACIONAMENTO DO MOTOR	FUNCIONA

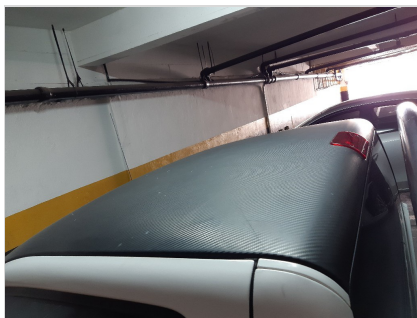
Observações: TETO ENVELOPADO IMPOSSIBILITANDO O TESTE DE PINTURA

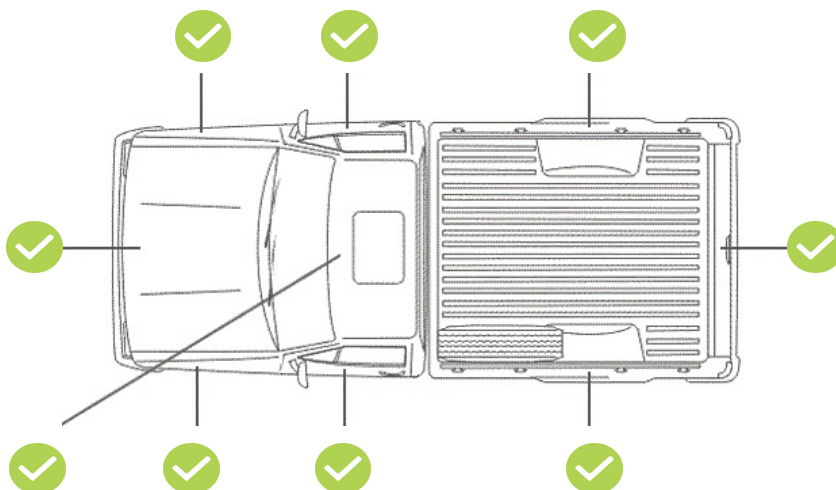
TESTE DE ESPESSURA DE PINTURA - COMPONENTES EXTERNOS

PINTURA	NADA CONSTA
--	---------	-------------
