DADOS DO VEÍCULO

Nº LAUDO: ██████████ QUILOMETRAGEM: 78773 KM
 Nº CHASSI: ██████████████████ COR: BRANCA
 Nº MOTOR: ██████████ COMBUSTIVEL: DIESEL
 PLACA: ██████████ ANO FABRICAÇÃO: 2015
 MARCA: I ANO MODELO: 2015
 MODELO: TOYOTA HILUX CD4X4 SRV SITUAÇÃO CHASSI: EM CIRCULAÇÃO

PARECER FINAL

CONFORME COM OBSERVAÇÃO

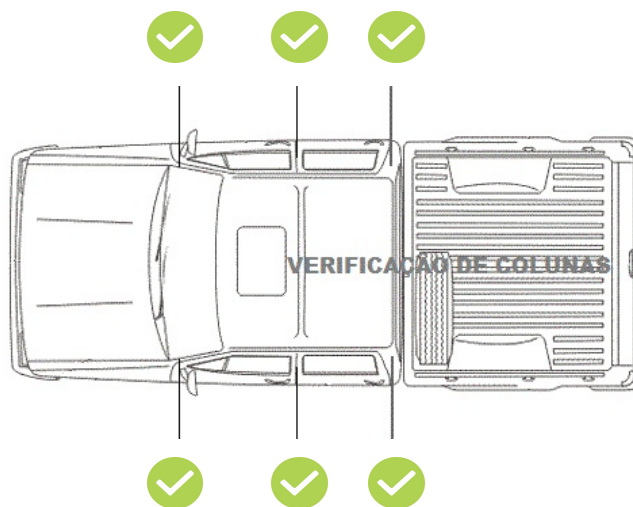
TESTE DE ESPESSURA DE PINTURA - COMPONENTES INTERNOS (ESTRUTURAIS)

PINTURA	PEÇAS TRASEIRAS EM VERMELHO, MAIS DO QUE 50% DAS PEÇAS EM AMARELO OU VERMELHO
--	---------	---
